鹿谷小半天堰塞湖 潰決危機解除

2017-06-21〔記者謝介裕／南投報導〕

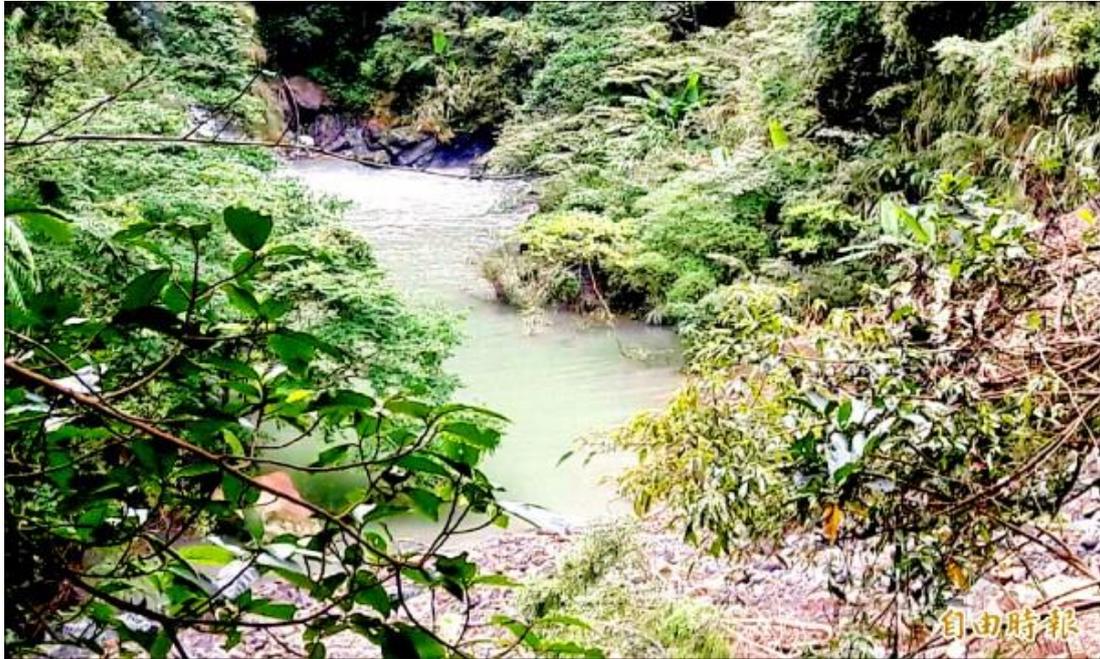
鹿谷鄉「小半天堰塞湖」因壩體自然產生溢流道，大幅降低潰決釀災危機。（記者謝介裕攝）

六月初以來豪大雨不斷，鹿谷鄉東埔蚋溪小半天瀑布下方水域，赫然出現一座堰塞湖，以平均崩塌深度三公尺作為概算基準，推估崩塌土方量約一萬五千噸，造成壩體高約十公尺、迴水長度約八十公尺、寬度約二十五公尺、最大水深約十公尺，蓄水量約在五千至八千噸之間，如何化解堰塞湖衍生的水患危機，引發各界關注。

鹿谷鄉長黃東灝昨見天氣轉晴，會同水土保持局與成功大學防災中心、逢甲大學GIS中心等相關單位專家、學者實地會勘，發現堰塞湖水位有下降之勢，水保局總工程司柯燦堂趕緊向前察看，原來是堰塞湖壩體並非十分緊實，出現「滴水穿石」現象，致壩體自然產生溢流道，進一步觀察發現流水量與上游進水量趨於一致，換言之，堰塞湖並無囤積蓄水之虞，相對危及下游兩岸民眾生命財產安全的危險值，也大幅下降。

惟水保局南投分局長丁振章仍認為，不可掉以輕心，幾經討論後，火速委由搶險搶災開口契約廠商調派機具進場展開治山防洪作業，並將堰塞湖周邊約一點五公頃的潛在崩塌區，一併列入治理重點，一方面填補山壁裂縫、一方面進行植生，期達到穩定坡壁基礎減少土石崩落，進而達到消除堰塞湖危機目的。
