國姓鄉林班地大崩塌 下方 30 餘戶告急

2017-06-19 14:23 [記者佟振國／南投報導]

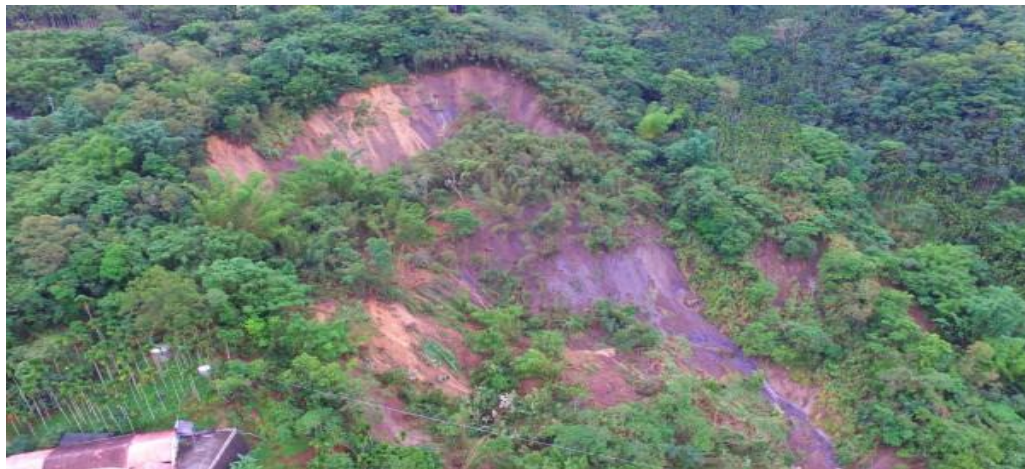
林務局獲報今天由集水區治理組簡任技正劉忠憲、南投林管處長李炎壽及鄉長丘埔生、議員邱美玲、鄉代會主席羅智彬等人前往勘災，透過民眾提供空拍畫面，初估崩塌面積達 4、5 公頃，不僅土石持續崩落，崩塌地上方的道路也出現數條大裂縫，地面水不斷順著裂縫灌入。

國姓鄉柑林村清德寺山區昨晚大規模崩塌，從空拍初估面積約達 4、5 公頃。(圖：民眾李鴻祺提供)

劉忠憲勘查後認為，疑是上方的排水路直接沖及坡面造成崩塌，後續將優先針對排水路進行截水，道路裂縫儘速填補，避免雨水滲入釀成更嚴重災害，因崩塌地陡峭，將評估先行覆蓋。

劉忠憲表示，將一併啟動緊急調查作業，進行詳細空拍，了解崩塌範圍、原因、詳細整治對策，詳細調查結果也會與地方政府保持密切聯繫，同時持續監測。議員邱美玲、鄉長丘埔生也強調，崩塌地下方居民要做好疏散準備，一旦有颱風、豪雨警報，應立即撤離，以策安全。
